医療福祉施設におけるレジオネラ症対策

中臣 昌広*

To Prevent Legionnaire's Disease in Hospitals and Elderly Facilities etc
NAKATOMI Masahiro

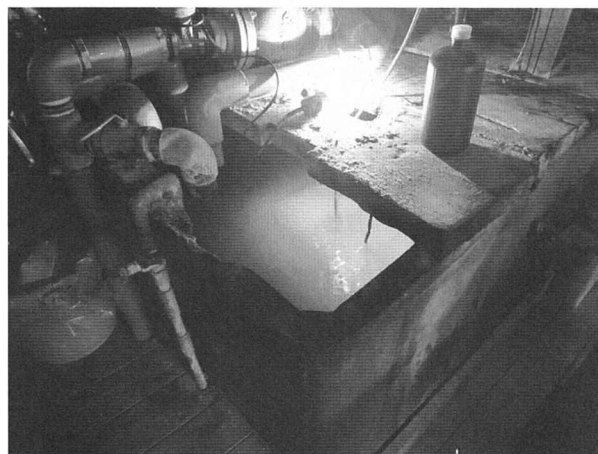
写真4 公衆浴場の調整箱

都内の公衆浴場施設では、シャワー水をつくるため調整箱と呼ばれる湯と水を混合させる水槽を持つところがある。おおよそ幅1.5m、奥行き70cm、高さ60cmのステンレス製あるいは鋼鉄製の水槽である。この水槽の中で、釜で沸かした約90℃の湯と、約15～20℃の地下水が混合され、約40℃のシャワー水と蛇口（カラン）の湯がつくられる（写真4）。

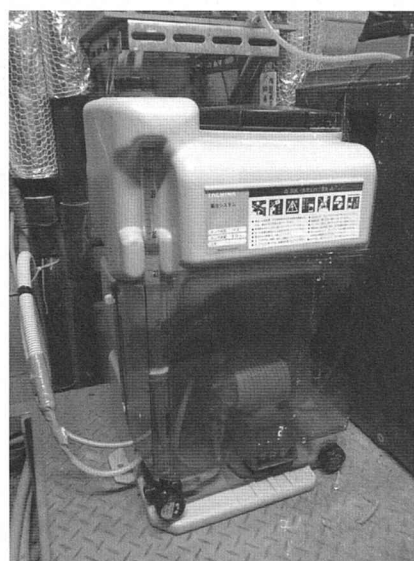
写真5 自動塩素注入装置

私が所属していた文京区文京保健所では、シャワー水の衛生管理のため調整箱に自動塩素注入装置（写真5）を取り付けることを推奨した。当該施設でも、自動塩素注入装置を設置していた。この装置を使い、対処を行った。

自動塩素注入装置の塩素添加量を通常より多くして、調整箱内の遊離残留塩素濃度を1Lあたり50～100mgとした。通常の消毒の50～100倍の濃度である。

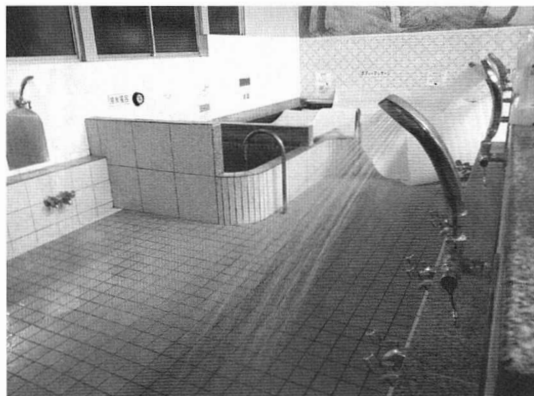
写真6 放水中のシャワー水

シャワー系統のポンプを稼働させ、調整箱から浴室シャワーへ、浴室シャワーから調整箱へ循環させた後にポンプを停止し、約1時間、高濃度塩素による配管内側の浸け置きをした。その後、再びポンプを稼働させ、順次、各シャワー末端から約5分放水して、シャワーヘッド、シャワー枝管内の配管洗浄、殺菌を実施した（写真6）。

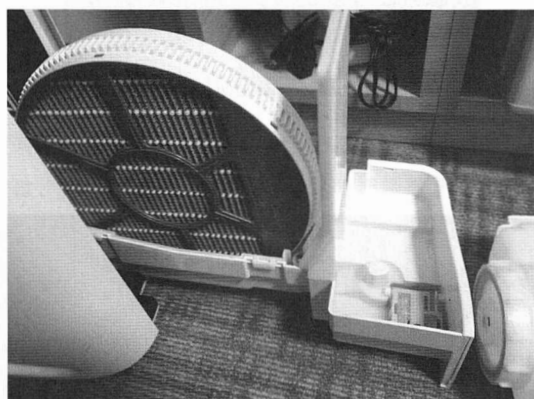
写真7 加湿器（気化タイプA）

特別養護老人ホーム、有料老人ホーム等の高齢者施設で大切なのは、まず、加湿器（写真7、8）の取扱説明書を熟読することである。そのうえで、定期的な管理の実施である。
